Daudzdzīvokļu mājas TERRITORIJAS LABĪKĀRTOŠANAS PRIEKŠLIKUMI
Kandavas iela 8 k-1, Rīga (kadaster n.r.: 01000642038)

Gājēju kustību virzieni (esošā situācija).
Funkcionālais zonējums (plānotais).

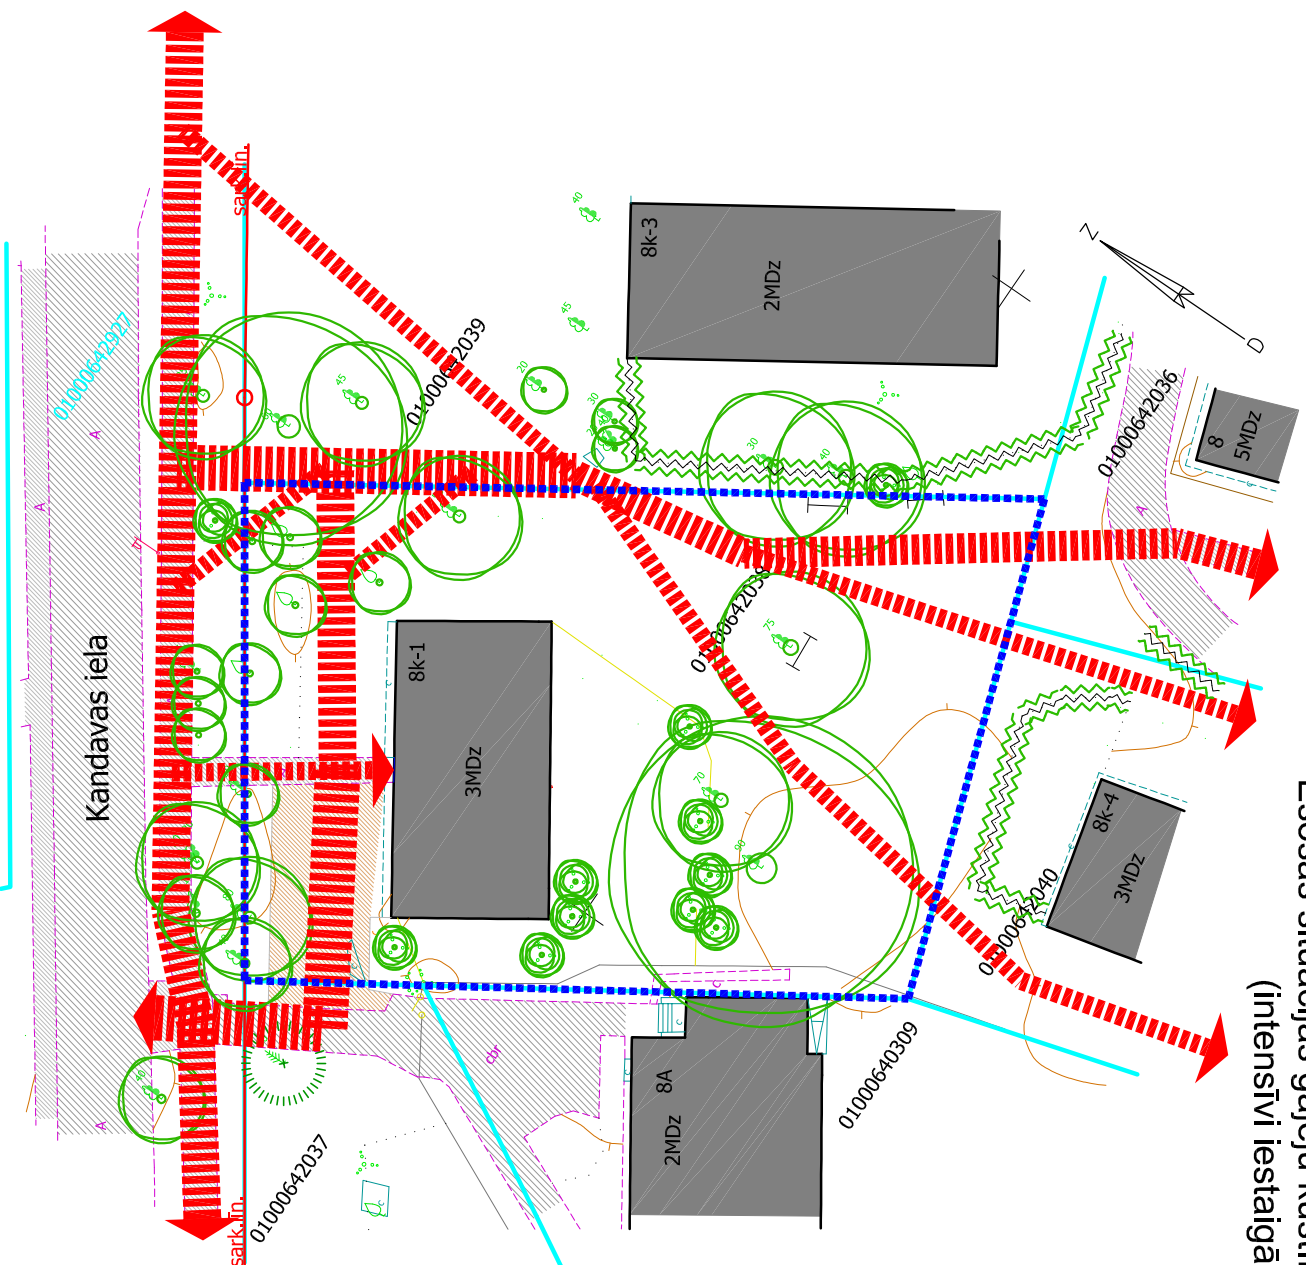
Esošās situācijas gājēju kustību virzieni (intensīvi iestaigātas takas)

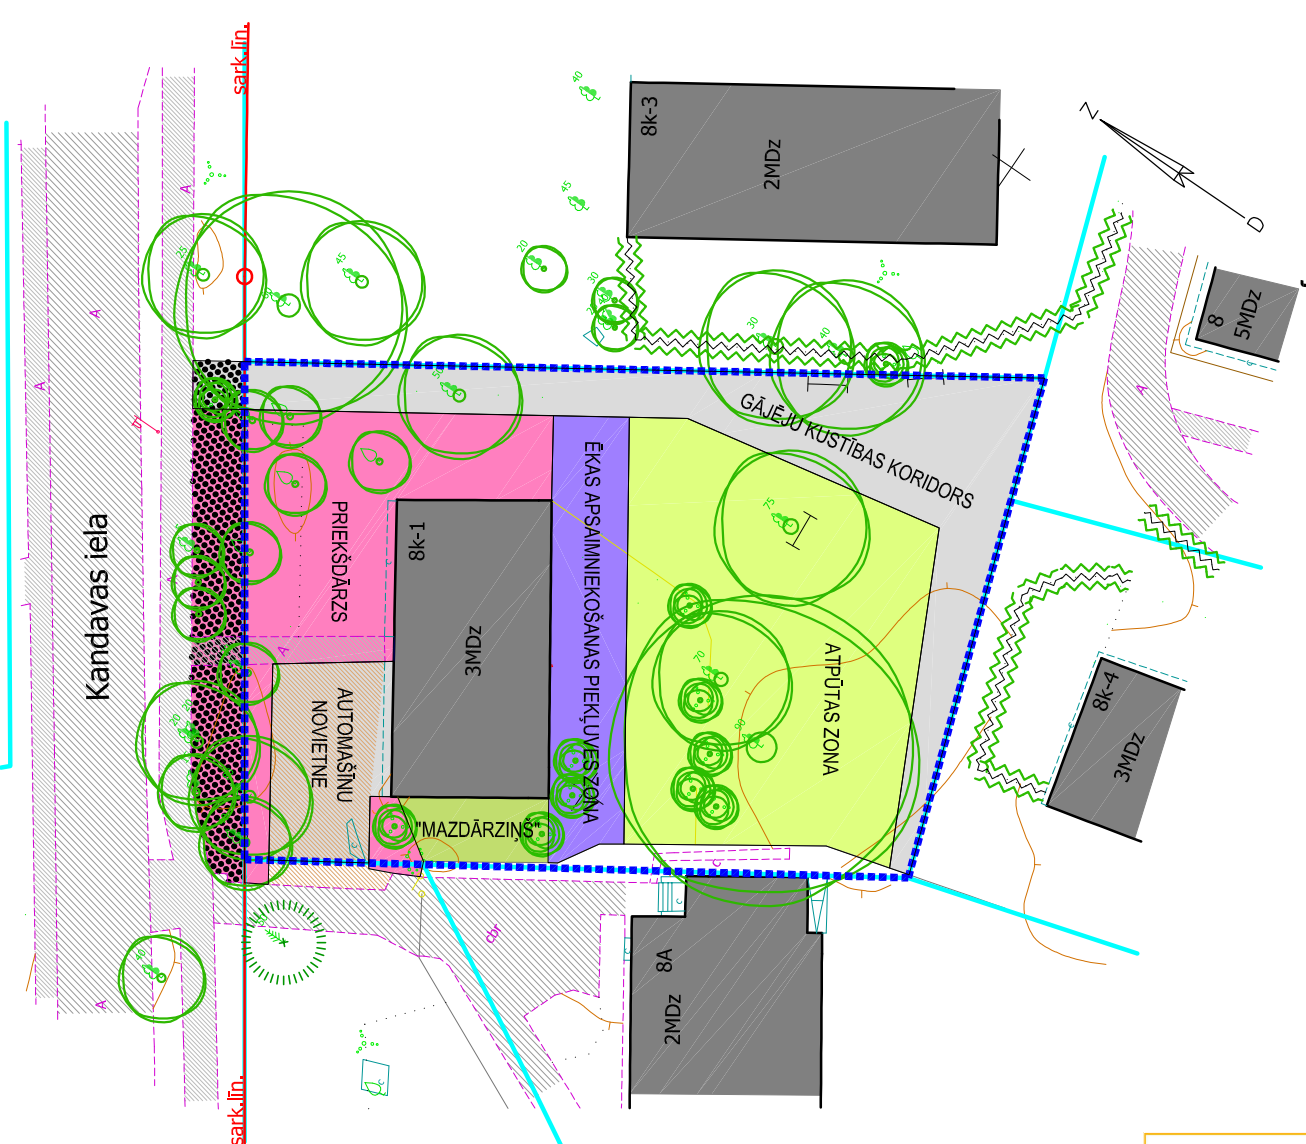
Funkcionālais zonējums
